RESISTENCIA A LA HELADA (UNE-EN 539-2:2013)

FOTOS DE LAS TEJAS CON CODIGO LOEMCO 21086-AC/140 TRAS SER SOMETIDAS A 700 CICLOS DE HELADA

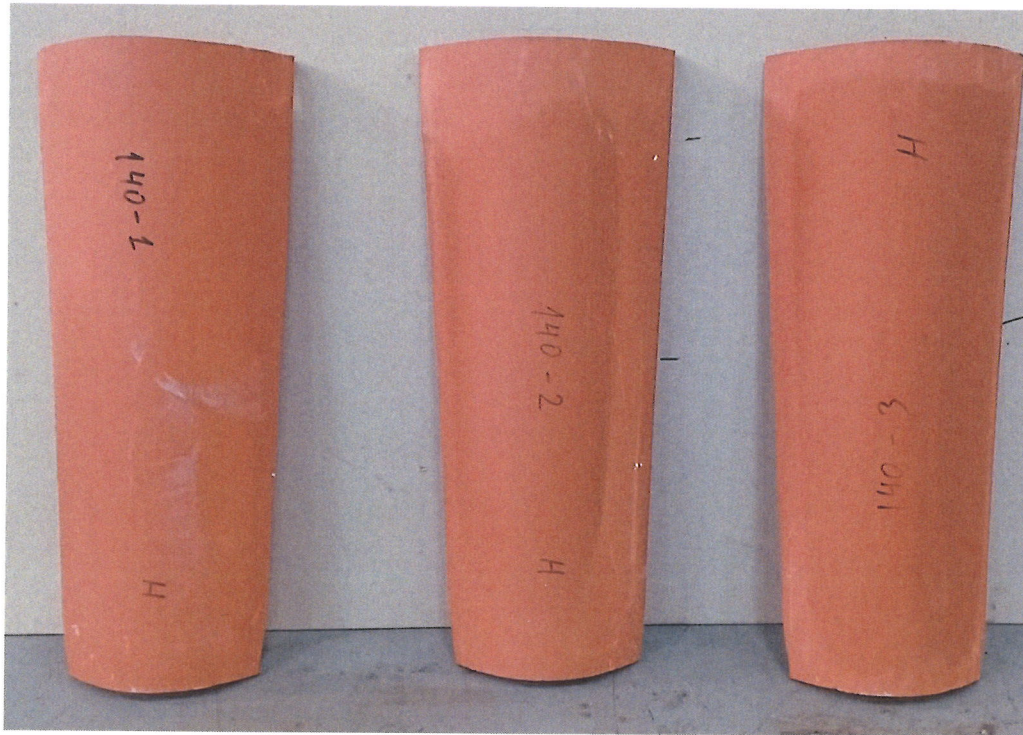
OBSERVACIONES: Se han realizado 700 ciclos, tal y como declara el fabricante en su ficha técnica. En el ANEXO I, del presente informe se adjutan las fotos de las tejas ensayadas tras 700 ciclos de helada.

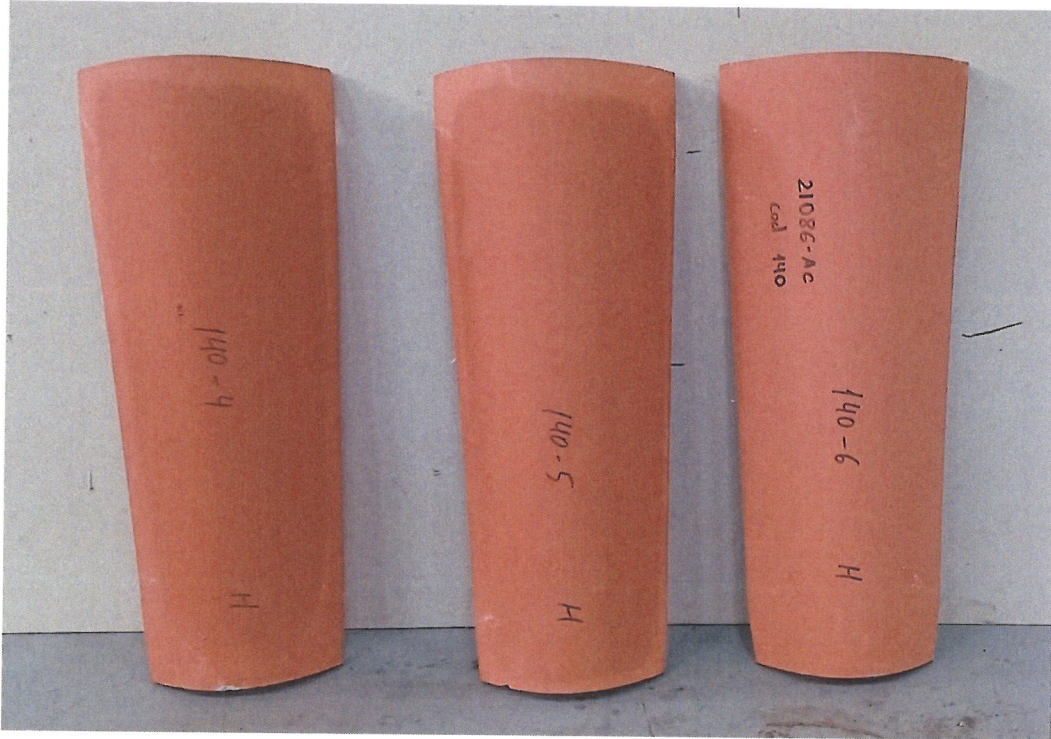
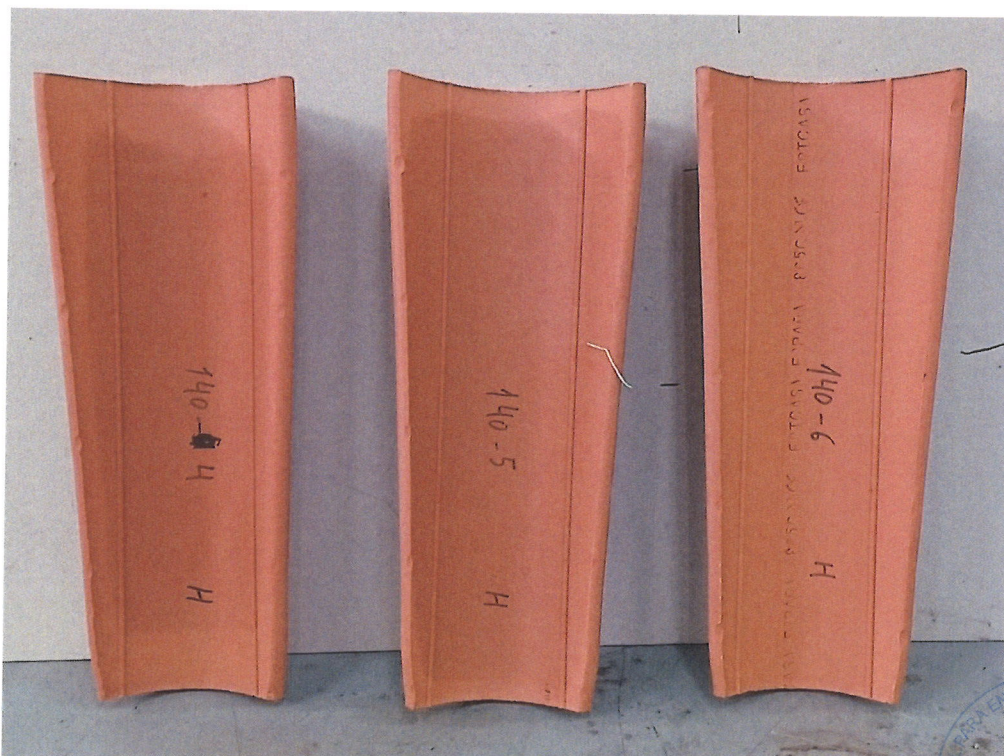
FOTOS DE LAS TEJAS CON CODIGO LOEMCO 21086-AC/140 TRAS SER SOMETIDAS A 700 CICLOS DE HELADA
