RESISTENCIA A LA HELADA (UNE-EN 539-2:2013)

FOTOS DE LAS TEJAS CON CODIGO LOEMCO 21086-AC/141 TRAS SER SOMETIDAS A 400 CICLOS DE HELADA

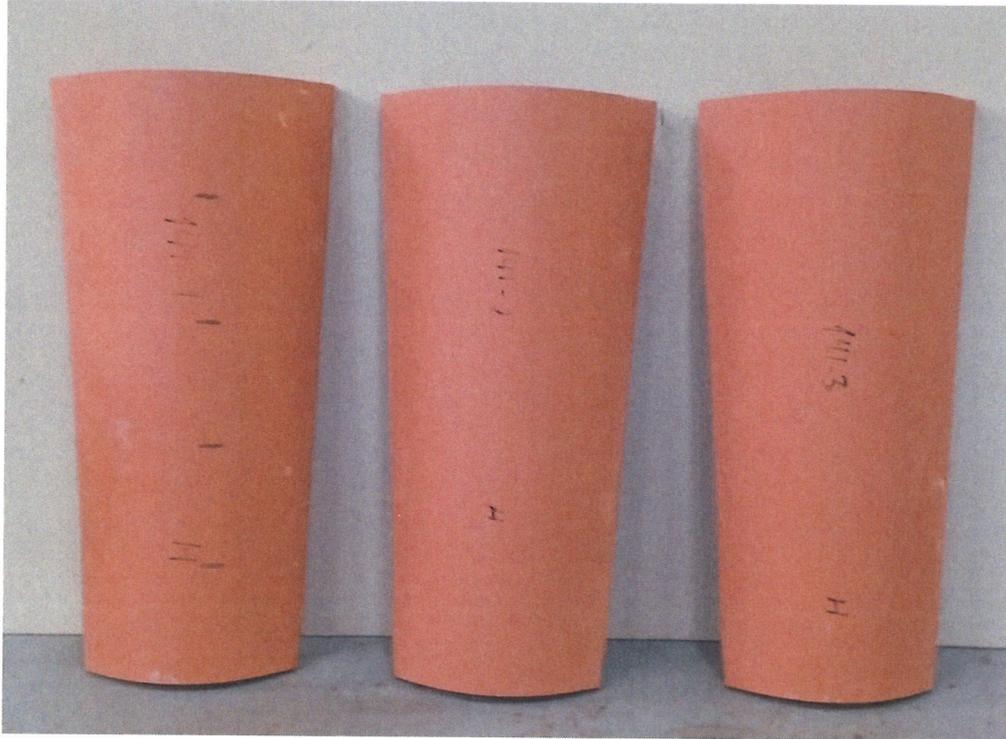
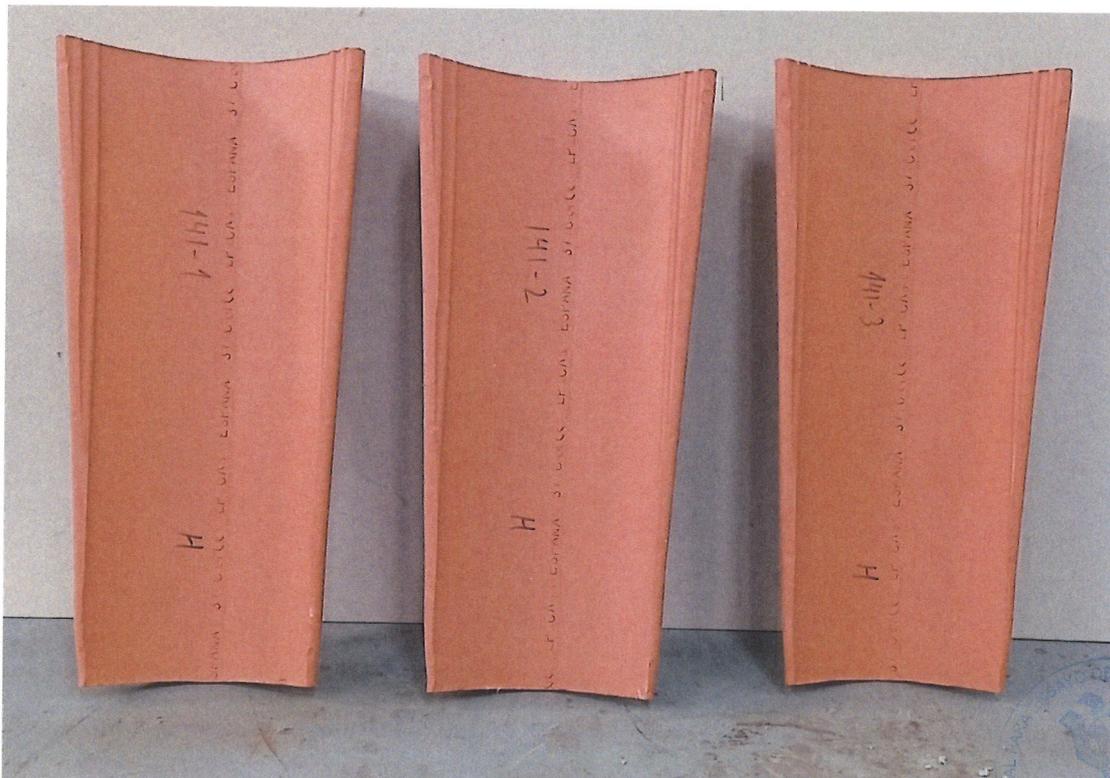
OBSERVACIONES: Se han realizado 400 ciclos, tal y como declara el fabricante en su ficha técnica. En el ANEXO I, del presente informe se adjuntan las fotos de las tejas ensayadas tras 400 ciclos de helada.

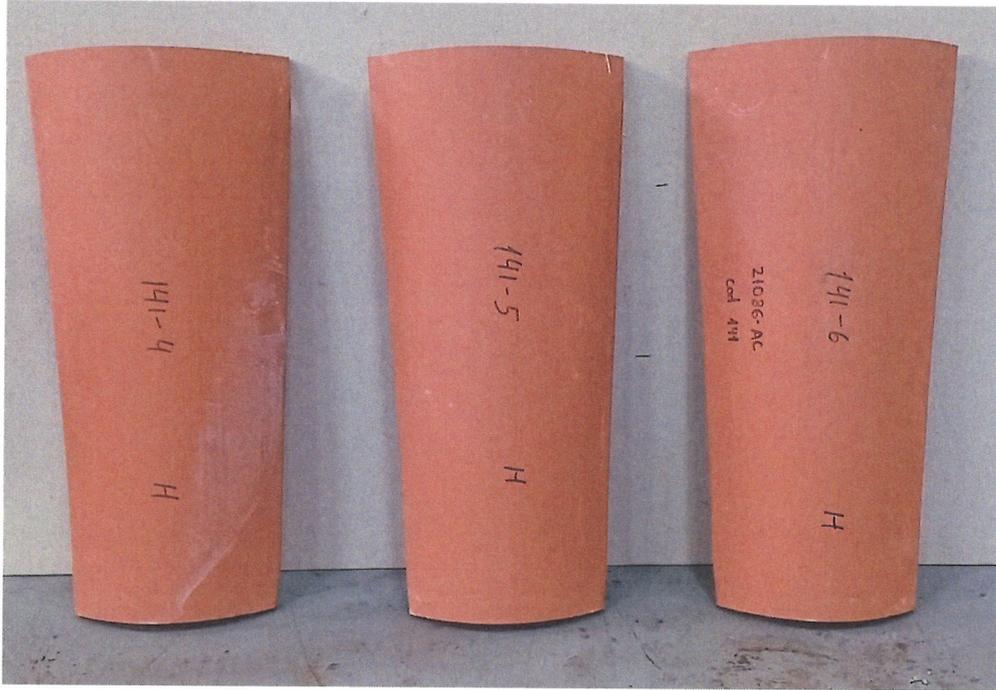
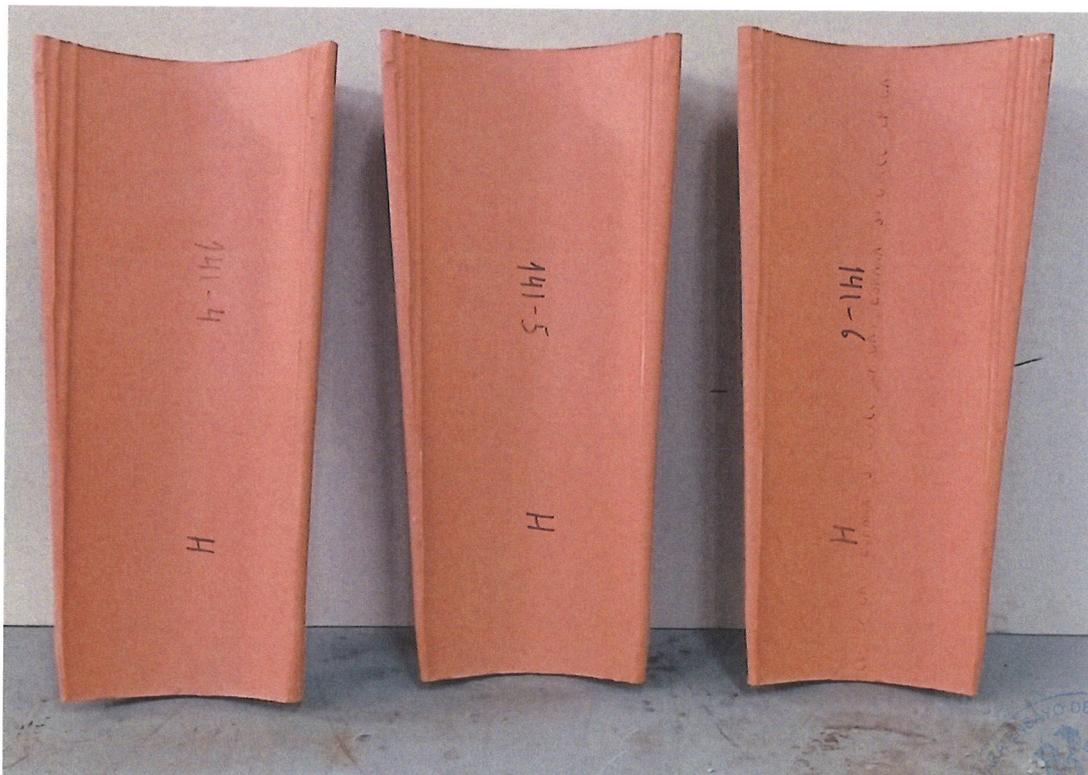
FOTOS DE LAS TEJAS CON CODIGO LOEMCO 21086-AC/141 TRAS SER SOMETIDAS A 400 CICLOS DE HELADA
